2009年11月
エプソンダイレクト株式会社

デスクトップパソコン EDiCube BB100、MX シリーズ無償点検・修理のお知らせ
(発煙・発火のおそれ)

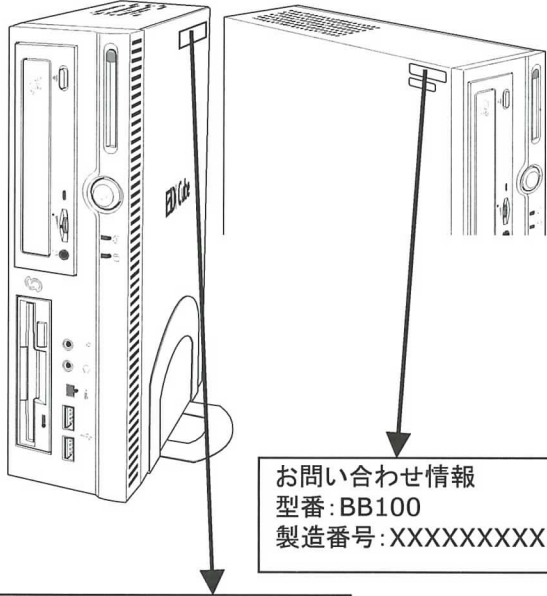
<p>お問い合わせ情報 型番:BB100 製造番号:XXXXXXXXXX</p> <p>EDi Cube BB100 型番:BB100 製造番号:XXXXXXXXXX 定格電圧:AC100V 50/60Hz</p>

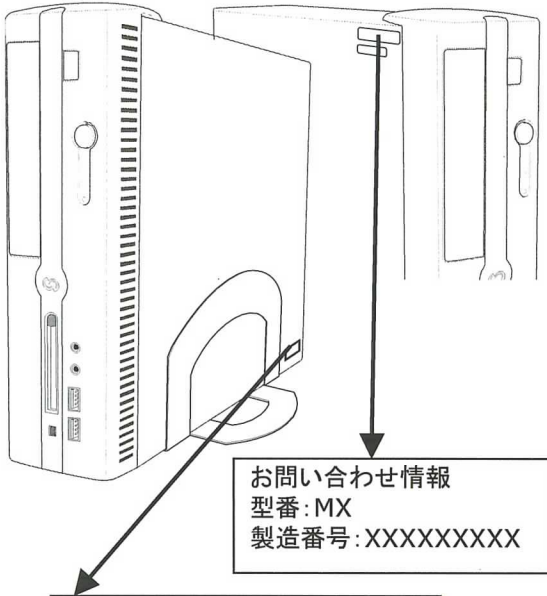
<p>お問い合わせ情報 型番:MX 製造番号:XXXXXXXXXX</p> <p>EDi Cube MX 型番:MX 製造番号:XXXXXXXXXX 定格電圧:AC100V 50/60Hz</p>
<p>型番が「BB100」となっているものが対象となります。</p>	<p>型番が「MX」となっているものが対象となります。</p>
